Rapport de repérage des matériaux et produits des listes A et B de l'annexe 13-9 du Code de Santé Publique à intégrer au Dossier technique amiante

Numéro d'offre : **2051518 & 2051619 - site d'Oyonnax**
Numéro de contrat : **23020579 & 23020595**
Numéro de rapport (n° de tâche) : **230029275**
Date : **06/04/2023**

Bâtiment
Bâtiment principal
68 rue Castellion
01100 OYONNAX

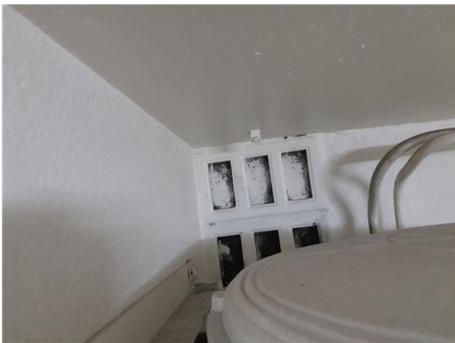
ELEMENT : Conduit de ventilation		
Emplacement

Nom du client	Numéro de dossier	Partie d'ouvrage
MBF PLASTIQUES APTAR	230029275	rdc - vestiaire homme 1
Matériau	Date de prélèvement	Nom de l'opérateur
Fibre-ciment		CHAPRON Grégory
Localisation		
Conduit de ventilation - Toutes zones		
Résultat amiante		
Présence d'amiante ()		
Résultat de la grille d'évaluation		
Evaluation périodique

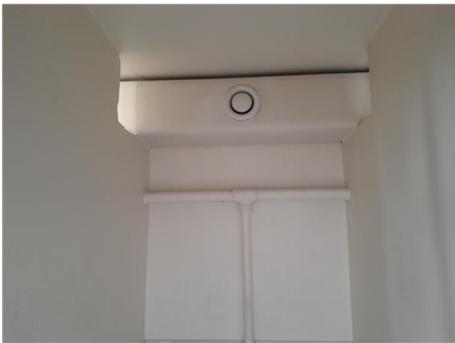
ELEMENT : Conduit de ventilation		
Emplacement

Nom du client	Numéro de dossier	Partie d'ouvrage
MBF PLASTIQUES APTAR	230029275	rdc - sanitaires femme
Matériau	Date de prélèvement	Nom de l'opérateur
Fibre-ciment		CHAPRON Grégory
Localisation		
Conduit de ventilation - Toutes zones		
Résultat amiante		
Présence d'amiante ()		
Résultat de la grille d'évaluation		
Evaluation périodique

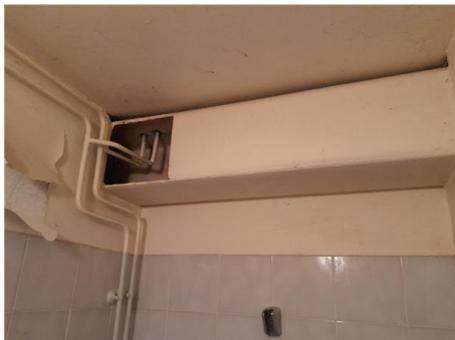
ELEMENT : Conduit de ventilation
Emplacement

Nom du client	Numéro de dossier	Partie d'ouvrage
MBF PLASTIQUES APTAR	230029275	rdc - sanitaires homme
Matériau	Date de prélèvement	Nom de l'opérateur
Fibre-ciment		CHAPRON Grégory
Localisation		
Conduit de ventilation - Toutes zones		
Résultat amiante		
Présence d'amiante ()		
Résultat de la grille d'évaluation		
Evaluation périodique

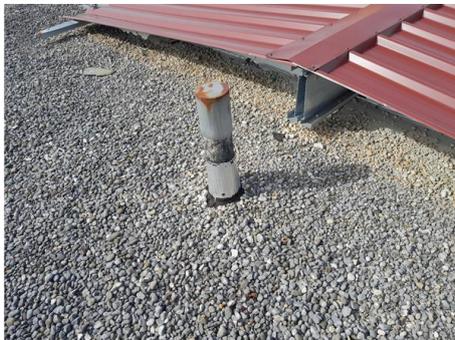
ELEMENT : Conduit de ventilation
Emplacement

Nom du client	Numéro de dossier	Partie d'ouvrage
MBF PLASTIQUES APTAR	230029275	2eme etage - toiture terrasse
Matériau	Date de prélèvement	Nom de l'opérateur
Fibre-ciment		CHAPRON Grégory
Localisation		
Conduit de ventilation - Toutes zones		
Résultat amiante		
Présence d'amiante ()		
Résultat de la grille d'évaluation		
Evaluation périodique

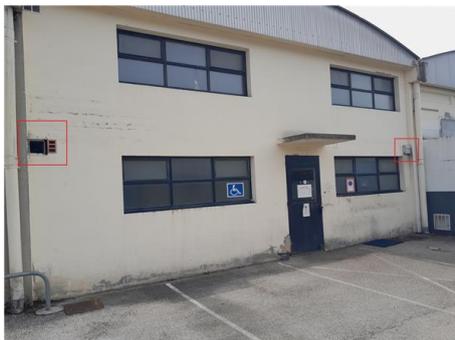
ELEMENT : Facades légères, murs rideaux, bardages, panneaux sandwich
Emplacement

Nom du client	Numéro de dossier	Partie d'ouvrage
MBF PLASTIQUES APTAR	230029275	exterieur - facade
Matériau	Date de prélèvement	Nom de l'opérateur
Fibre-ciment		CHAPRON Grégory
Localisation		
Facades légères, murs rideaux, bardages, panneaux sandwich - Toutes zones		
Résultat amiante		
Néant

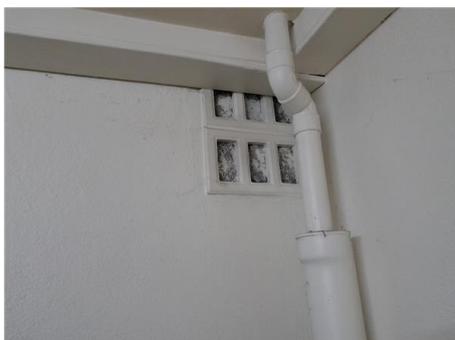
ELEMENT : Conduit de ventilation
Emplacement

Nom du client	Numéro de dossier	Partie d'ouvrage
MBF PLASTIQUES APTAR	230029275	rdc - vestiaire homme 2
Matériau	Date de prélèvement	Nom de l'opérateur
Fibre-ciment		CHAPRON Grégory
Localisation		
Conduit de ventilation - Toutes zones		
Résultat amiante		
Présence d'amiante ()		
Résultat de la grille d'évaluation		
Evaluation périodique

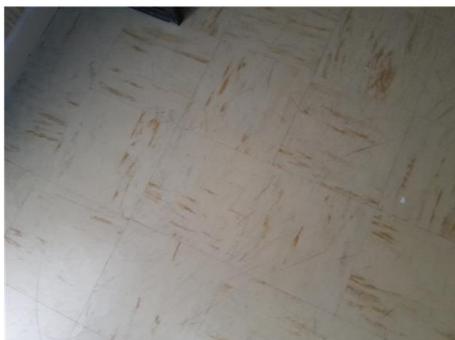
PRELEVEMENT : P006
Emplacement

Nom du client	Numéro de dossier	Partie d'ouvrage
MBF PLASTIQUES APTAR	230029275	1er etage - remise 2
Matériau	Date de prélèvement	Nom de l'opérateur
Dalle de sol	21/03/2023	CHAPRON Grégory

Référence Couche	PV analyse Amiante	Conclusion amiante
Fr1		Fibres d'amiante de type chrysotile
Fr2		Fibres d'amiante non détectées

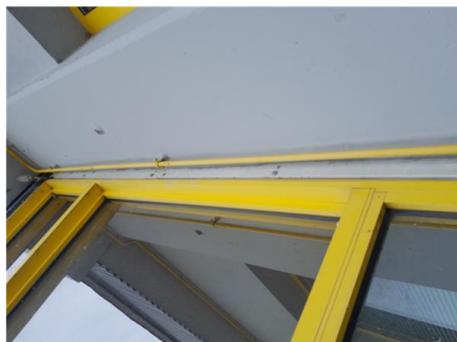
PRELEVEMENT : P013
Emplacement

Nom du client	Numéro de dossier	Partie d'ouvrage
MBF PLASTIQUES APTAR	230029275	exterieur - facade
Matériau	Date de prélèvement	Nom de l'opérateur
Plaques fibreuses	21/03/2023	CHAPRON Grégory

Référence Couche	PV analyse Amiante	Conclusion amiante
Fr1		Fibres d'amiante de type chrysotile

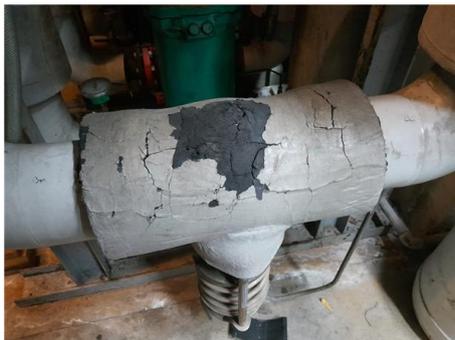
PRELEVEMENT : P016
Emplacement

Etage	Local	Composant	Matériau / Produit	Critères(s) ayant permis de conclure	Réf sondage	Résultat d'évaluation Score
rdc	stockage accessoires/groupe froid	Conduit de fluide	Calorifugeage	Résultat d'analyse (P016)		2

Nom du client	Numéro de dossier	Partie d'ouvrage
MBF PLASTIQUES APTAR	230029275	rdc - stockage accessoires/groupe froid
Matériau	Date de prélèvement	Nom de l'opérateur
Calorifugeage	21/03/2023	CHAPRON Grégory

Référence Couche	PV analyse Amiante	Conclusion amiante
Fr1		Fibres d'amiante non détectées
Fr2		Fibres d'amiante de type chrysotile

Score 2 : Mesure d'empoussièrement dans l'air

Elles sont réalisées par un organisme accrédité dans un délai de 3 mois à compter de la date de remise au propriétaire du rapport de repérage ou de la dernière évaluation de l'état de conservation

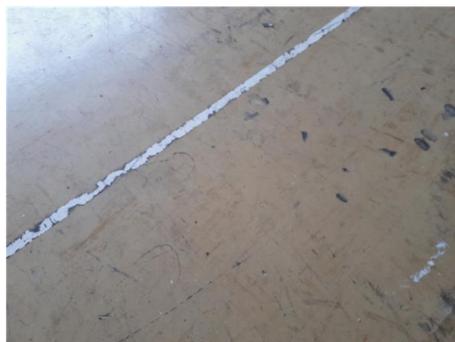
PRELEVEMENT : P019
Emplacement

Etage	Local	Composant	Matériau / Produit	Critères(s) ayant permis de conclure	Réf sondage
rdc	piece 2	Revêtement de sol	Dalle de sol	Résultat d'analyse (P019)	
rdc	piece 5	Revêtement de sol	Dalle de sol	Résultat d'analyse (P019)

Nom du client	Numéro de dossier	Partie d'ouvrage
MBF PLASTIQUES APTAR	230029275	rdc - piece 2
Matériau	Date de prélèvement	Nom de l'opérateur
Dalle de sol	21/03/2023	CHAPRON Grégory

- Rechercher les causes de la dégradation et définir les mesures correctives appropriées pour les supprimer ;
- Procéder à la mise en œuvre de ces mesures correctives afin d'éviter toute nouvelle dégradation et, dans l'attente, prendre les mesures de protection appropriées afin de limiter le risque de dispersion des fibres d'amiante ;
- Veiller à ce que les modifications apportées ne soient pas de nature à aggraver l'état des autres matériaux et produits contenant de l'amiante restant accessibles dans la même zone ;
- Contrôler périodiquement que les autres matériaux et produits restant accessibles ainsi que, le cas échéant, leur protection demeurent en bon état de conservation.

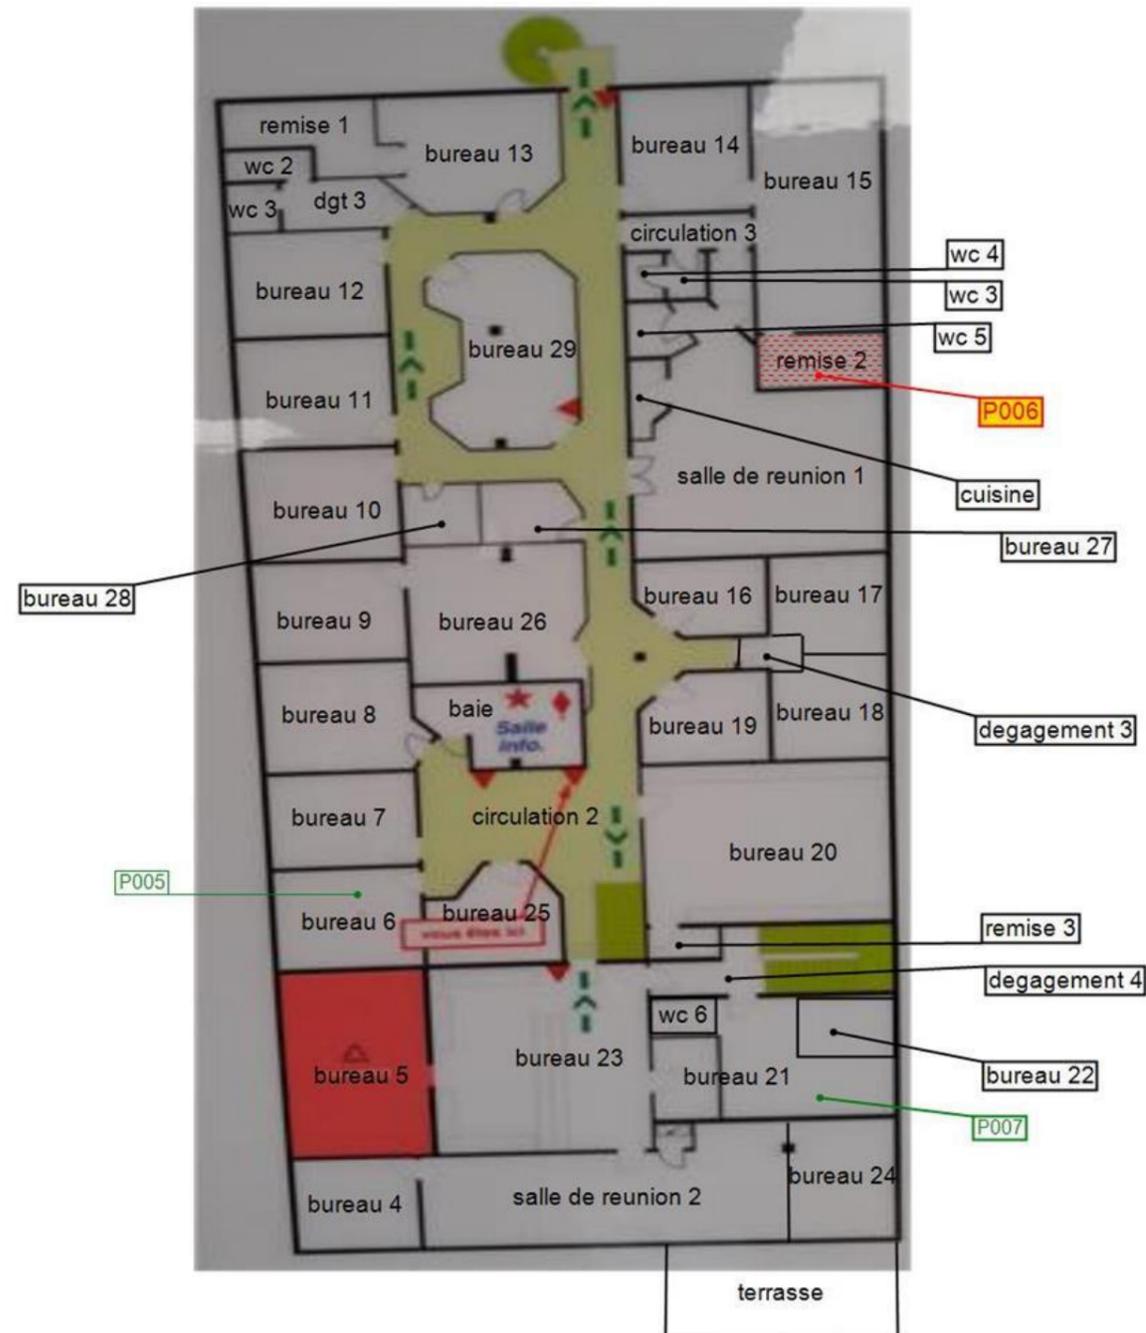
Dalles de sols contenant de l'amiante

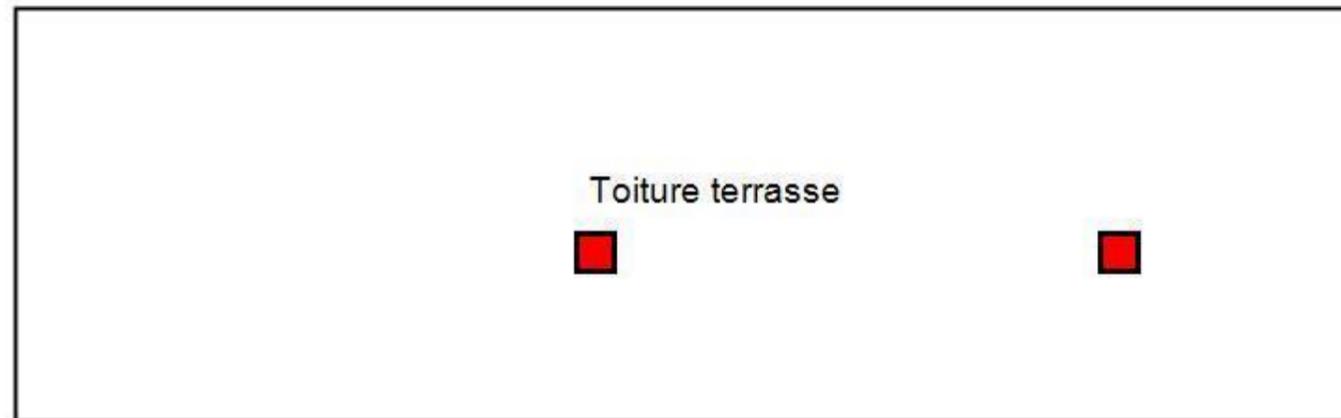
Conduit amiante-ciment
