Rapport de repérage des matériaux et produits des listes A et B de l'annexe 13-9 du Code de Santé Publique à intégrer au Dossier technique amiante

Numéro d'offre : **2051518 & 2051619 - site d'Oyonnax**
Numéro de contrat : **23020579 & 23020595**
Numéro de rapport (n° de tâche) : **230029275**
Date : **06/04/2023**

Bâtiment
Bâtiment principal
68 rue Castellion
01100 OYONNAX

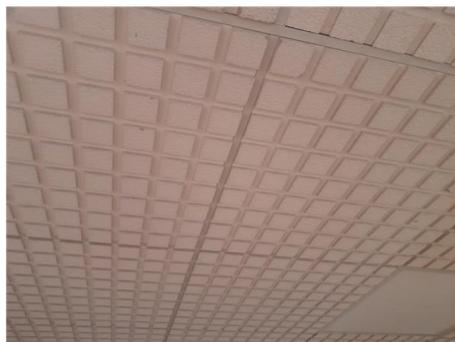
PRELEVEMENT : P002
Emplacement

Nom du client	Numéro de dossier	Partie d'ouvrage
MBF PLASTIQUES APTAR	230029275	rdc - hall
Matériau	Date de prélèvement	Nom de l'opérateur
Plaque de faux-plafond	21/03/2023	CHAPRON Grégory

Référence Couche	PV analyse Amiante	Conclusion amiante
Fr1		Fibres d'amiante non détectées

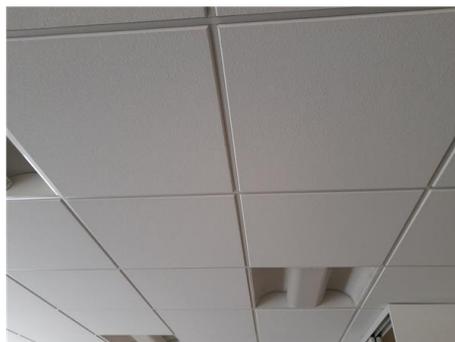
PRELEVEMENT : P003
Emplacement

Nom du client	Numéro de dossier	Partie d'ouvrage
MBF PLASTIQUES APTAR	230029275	rdc - hall
Matériau	Date de prélèvement	Nom de l'opérateur
Plaque de faux-plafond	21/03/2023	CHAPRON Grégory

Référence Couche	PV analyse Amiante	Conclusion amiante
Fr1		Fibres d'amiante non détectées

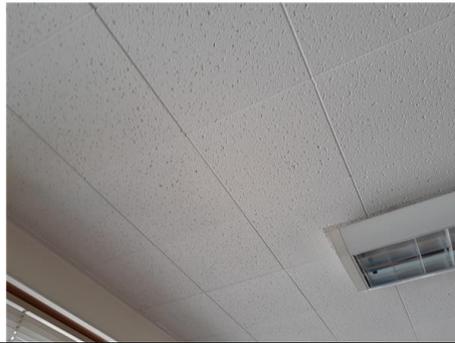
PRELEVEMENT : P004
Emplacement

Nom du client	Numéro de dossier	Partie d'ouvrage
MBF PLASTIQUES APTAR	230029275	rdc - bureau 1
Matériau	Date de prélèvement	Nom de l'opérateur
Plaque de faux-plafond	21/03/2023	CHAPRON Grégory

Référence Couche	PV analyse Amiante	Conclusion amiante
Fr1		Fibres d'amiante non détectées

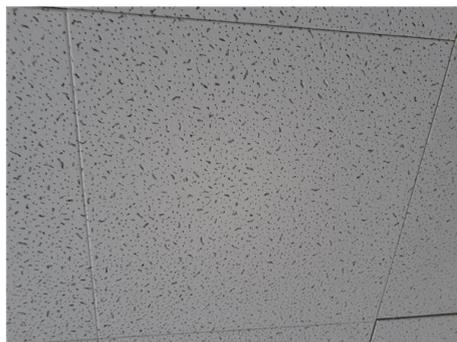
PRELEVEMENT : P005
Emplacement

Nom du client	Numéro de dossier	Partie d'ouvrage
MBF PLASTIQUES APTAR	230029275	rdc - bureau 5
Matériau	Date de prélèvement	Nom de l'opérateur
Plaque de faux-plafond	21/03/2023	CHAPRON Grégory

Référence Couche	PV analyse Amiante	Conclusion amiante
Fr1		Fibres d'amiante non détectées

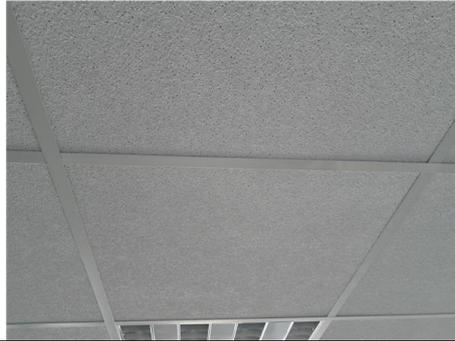
PRELEVEMENT : P007
Emplacement

Référence Couche	PV analyse Amiante	Conclusion amiante
Fr1		Fibres d'amiante de type chrysotile
Fr2		Fibres d'amiante non détectées

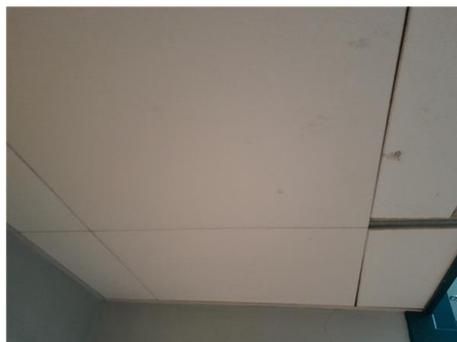
PRELEVEMENT : P008
Emplacement

Nom du client	Numéro de dossier	Partie d'ouvrage
MBF PLASTIQUES APTAR	230029275	1er etage - bureau 21
Matériau	Date de prélèvement	Nom de l'opérateur
Plaque de faux-plafond	21/03/2023	CHAPRON Grégory

Référence Couche	PV analyse Amiante	Conclusion amiante
Fr1		Fibres d'amiante non détectées

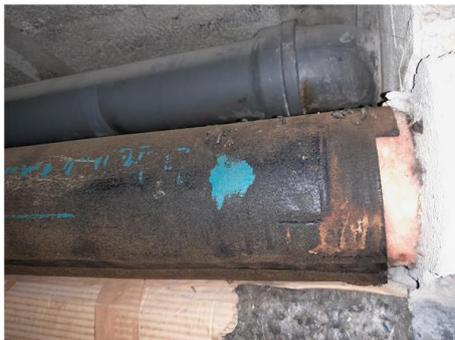
PRELEVEMENT : P010
Emplacement

Nom du client	Numéro de dossier	Partie d'ouvrage
MBF PLASTIQUES APTAR	230029275	sous sol - degagement 2
Matériau	Date de prélèvement	Nom de l'opérateur
Calorifugeage	21/03/2023	CHAPRON Grégory

Référence Couche	PV analyse Amiante	Conclusion amiante
Fr1		Fibres d'amiante non détectées

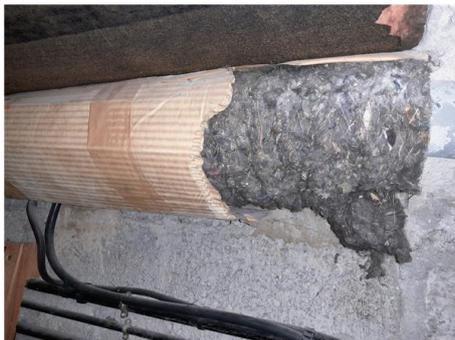
PRELEVEMENT : P011
Emplacement

Nom du client	Numéro de dossier	Partie d'ouvrage
MBF PLASTIQUES APTAR	230029275	sous sol - archives 4
Matériau	Date de prélèvement	Nom de l'opérateur
Calorifugeage	21/03/2023	CHAPRON Grégory

Référence Couche	PV analyse Amiante	Conclusion amiante
Fr1		Fibres d'amiante non détectées
Fr2		Fibres d'amiante non détectées

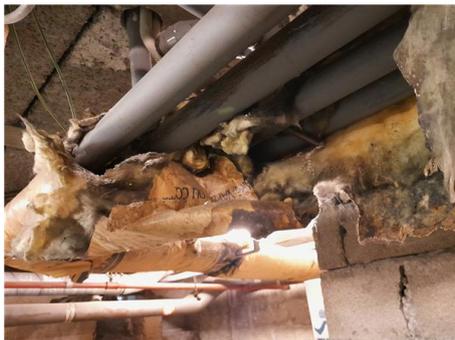
PRELEVEMENT : P012
Emplacement

Nom du client	Numéro de dossier	Partie d'ouvrage
MBF PLASTIQUES APTAR	230029275	sous sol - archives 4
Matériau	Date de prélèvement	Nom de l'opérateur
Calorifugeage	21/03/2023	CHAPRON Grégory

Référence Couche	PV analyse Amiante	Conclusion amiante
Fr1		Fibres d'amiante non détectées
Fr2		Fibres d'amiante non détectées
Fr3		Fibres d'amiante non détectées

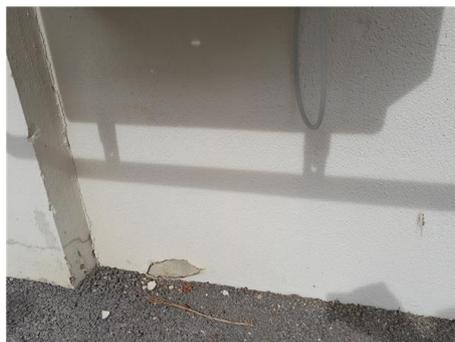
PRELEVEMENT : P014
Emplacement

Référence Couche	PV analyse Amiante	Conclusion amiante
Fr1		Fibres d'amiante de type chrysotile

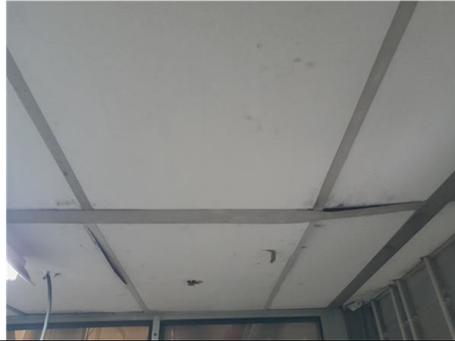
PRELEVEMENT : P017
Emplacement

Référence Couche	PV analyse Amiante	Conclusion amiante
Fr1		Fibres d'amiante non détectées
Fr2		Fibres d'amiante de type chrysotile

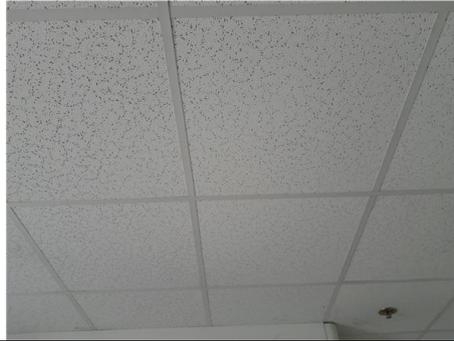
PRELEVEMENT : P018
Emplacement

Nom du client	Numéro de dossier	Partie d'ouvrage
MBF PLASTIQUES APTAR	230029275	rdc - local 2
Matériau	Date de prélèvement	Nom de l'opérateur
Plaque de faux-plafond	21/03/2023	CHAPRON Grégory

Référence Couche	PV analyse Amiante	Conclusion amiante
Fr1		Fibres d'amiante non détectées
